## **BULLETIN de SERVICE**

### **KAIR11001 – Châssis avant Tanarg**

LANAS le 28 Mars 2011

**OBJET : Fissuration sur châssis avant (ref : E305910) Tanarg.**

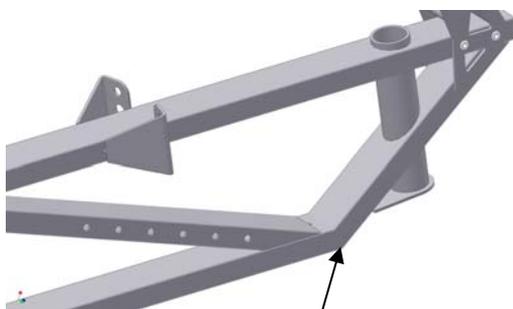
Zone à inspecter

Il est apparu dans un cas particulier, sur un tricycle Tanarg, une fissure sur le tube 40x20 en arrière du palier inférieur de l'axe de la fourche, au niveau de la soudure.

Le tricycle concerné a été équipé de skis et utilisé intensivement en montagne; Nous supposons que les efforts générés par ce montage spécifique ont augmenté considérablement la fatigue de la zone concernée.

- Par mesure de précaution, nous demandons qu'avant le prochain vol, cette zone soit soigneusement inspectée.
- La surveillance de ce point particulier doit être intégrée aux visites pré-vol ;
- En cas de fissuration, arrêter les vols et contacter l'usine pour remplacement du châssis avant.

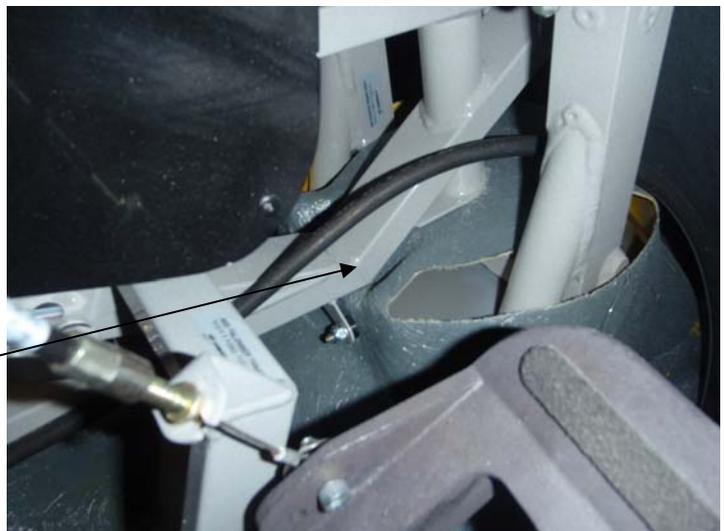
Zone à inspecter : entre le palonnier et le palier inférieur de la fourche.
