BULLETIN de SERVICE

KAIR12006 – Transversales Ailes BioniX - NuviX

Date : 19 novembre 2012

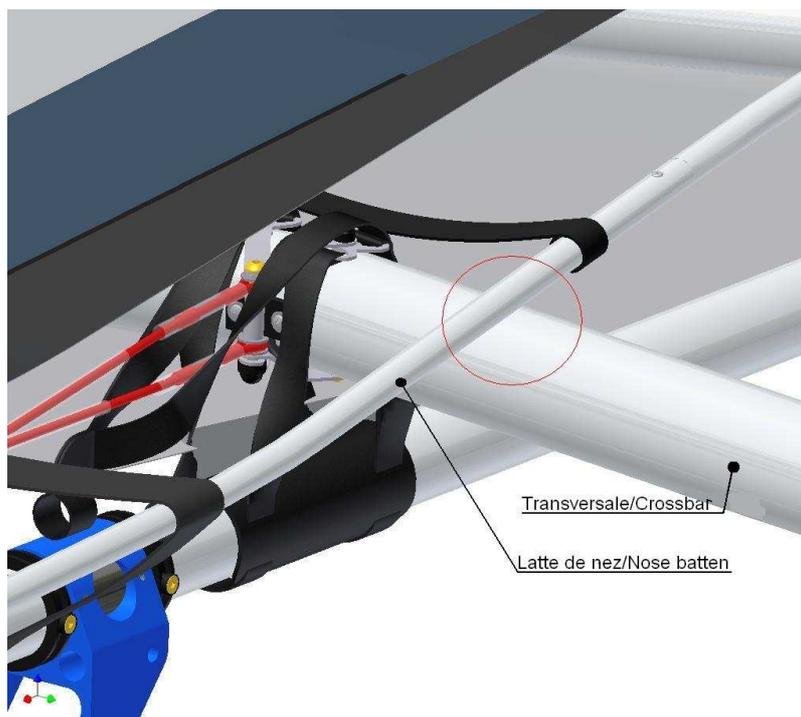
- Surveillance de l'état des transversales à l'endroit où elles sont en contact intermittent avec les lattes de nez.

- Vérifier que les transversales ne soient pas marquées par le frottement avec les lattes de nez, frictions ayant lieu principalement lors de la phase de roulage.
- En cas d'usure, prendre une photo des marques sur les transversales et contacter la société Air Création pour connaître la procédure à suivre.
- Un dispositif de protection est disponible. Son installation est recommandée sur toutes les ailes même en l'absence de marques sur les transversales.
- Lors de la révision des 300 heures il est obligatoire de remplacer la sangle de largeur 25 mm N°1 réf. :D074348 par un modèle largeur 50mm qui fournit la protection nécessaire entre les lattes de nez et les transversales. Cette nouvelle sangle peut-être commandée sous la référence : D074348-3.
