## NOTE D'INFORMATION

- Contrôle du montage correct des haubans inférieurs latéraux.

- Ailes type iFUN 16 SP

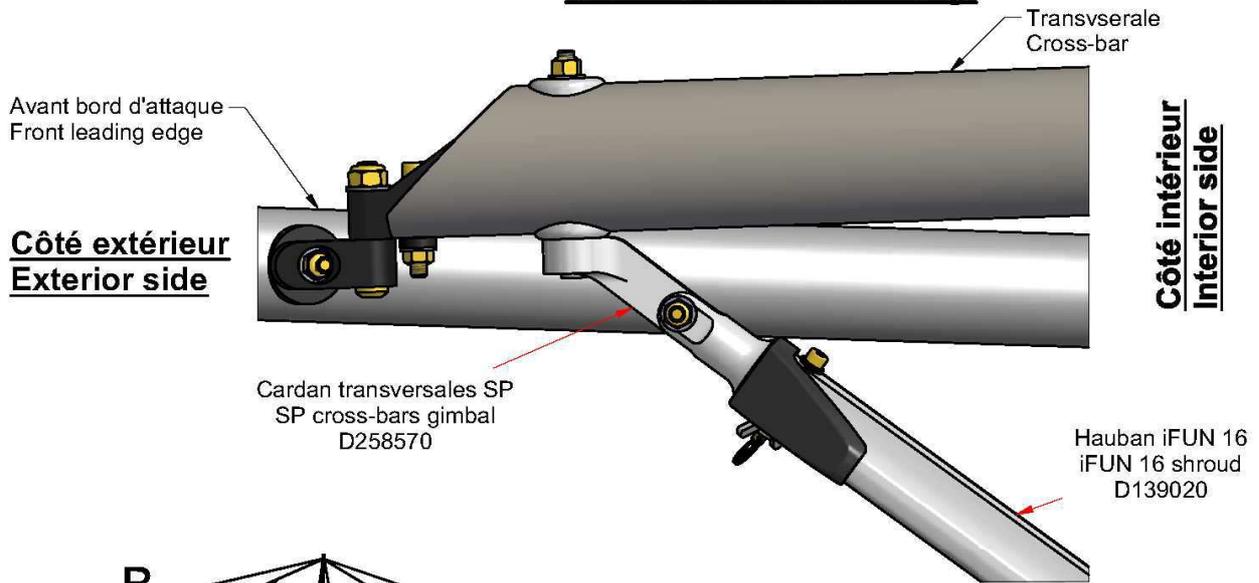
**A**  
**Assemblage correct**  
**Correct assembly**

- Il vous est donc demandé de vérifier le bon sens de montage des embases cardan de liaison haubans-transversales Droite et Gauche. Ces pièces doivent impérativement être axées dans l'alignement du hauban, avec leur bras dirigé en direction de la quille (vers l'intérieur de l'aile). Si la pièce forme un angle d'environ 90° avec le hauban et donc si le bras du cardan est en direction de l'extérieur de l'aile, il a été monté dans le mauvais sens et **doit impérativement être remplacé dans sa position correcte avant tout vol !**

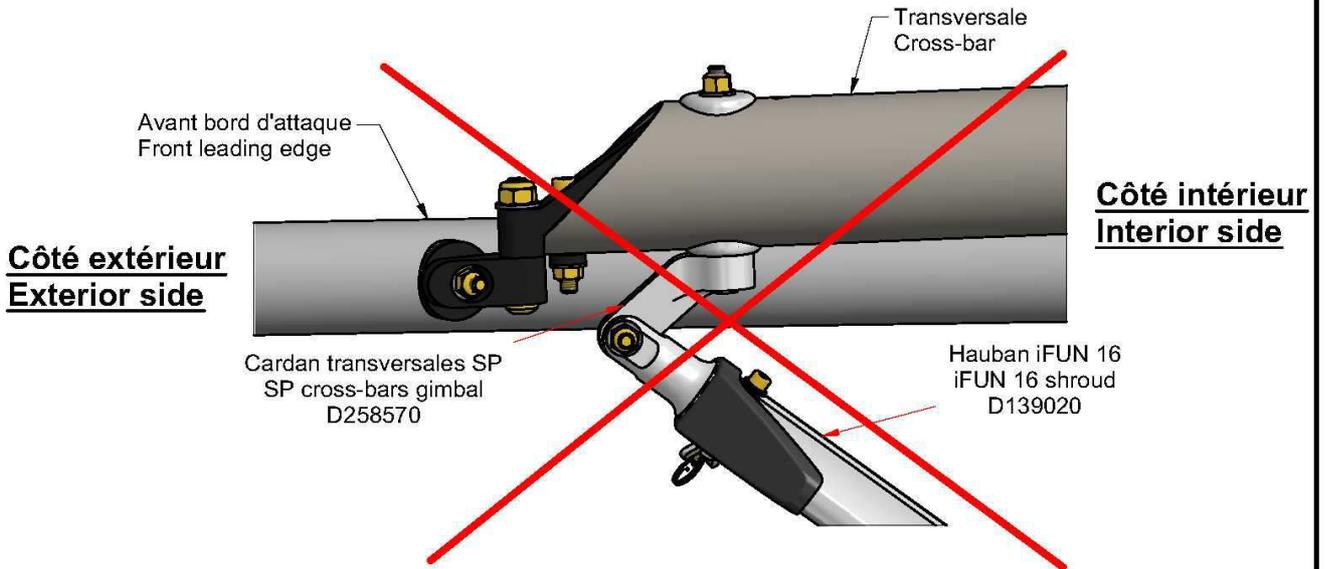
- Nous venons de constater dans nos ateliers que lors de l'ouverture de l'aile pliée au sol, une erreur de montage est possible si l'embase cardan de liaison des haubans avec la transversale fait une rotation de 180° et se trouve alors dirigée vers l'extérieur de l'aile. Ce montage incorrect pourrait engendrer de graves problèmes car la pièce n'a pas été prévue pour travailler de la sorte et le dièdre de l'aile s'en trouve modifié.

**B**  
**Assemblage incorrect**  
**Incorrect assembly**
